标题：机身龙骨检查		
AG-SIL-2022-1-EN		发布： 2022 年 8 月 15 日
适用性		
飞机类型与型号： MTOsport 2017	受影响序列号： 所有 MTOsport 2017	
要参考的维护手册是本版本或后续版本。		根据 AutoGyro 网站
<p>此表格是 AutoGyro GmbH 针对在役产品中发现的需要遏制或整改行动的问题的回应，或作为飞机改造公司的服务信息。如需帮助，请联系 AutoGyro，邮箱：airworthiness@auto-gyro.com。</p> <p style="text-align: center;">此中文翻译仅为参考，实际操作请以英文原版为准</p>

本服务信息函的原因及概述

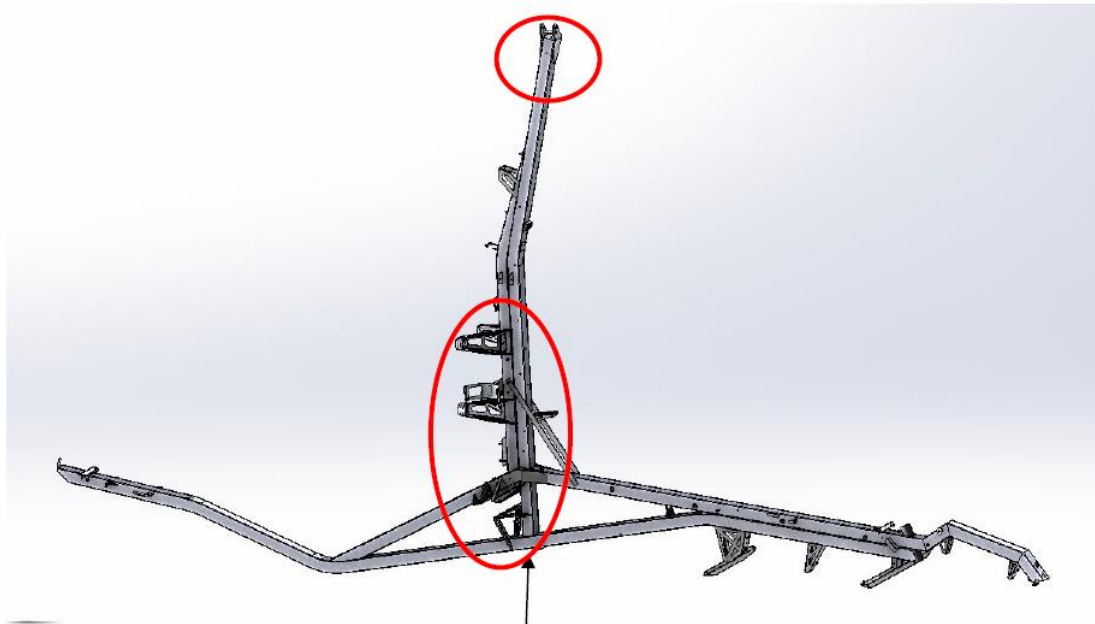
如果是分离式机身龙骨，损坏可能发生在下发动机支架下方、起落架支架和上桅杆 (PN 43545) 的支架上。

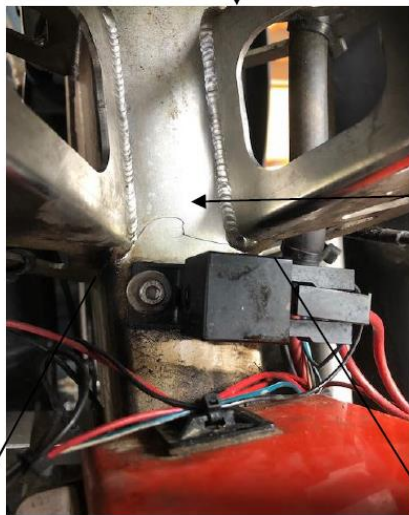
发动机支架左侧和右侧之间的裂纹

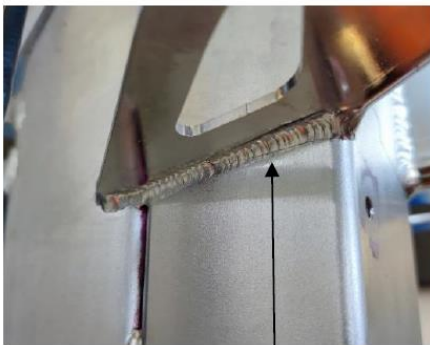
左侧底面焊接处裂纹

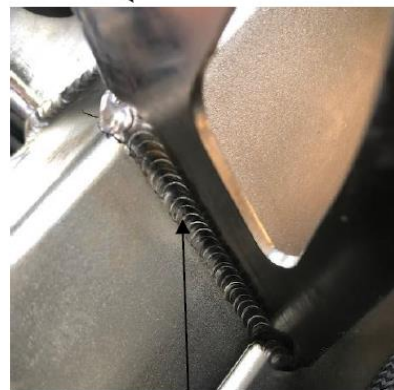
右侧底面焊接处裂纹
