| <b>标题: Cavalon 915iS 更换排气管</b> | | |
| <b>AG-SB-2023-02-B-CN</b> | <b>生效日期: 2023 年 04 月 01 日</b> | <b>符合性分类:</b><br><br><b>A——强制</b><br><b>B——推荐</b><br><b>C——可选</b> |
| <b>旋翼机类型与型号:</b><br><br>Cavalon 915iS | <b>受影响序列号:</b><br>2022 年之前出厂的 Cavalon 915iS 机型 | |

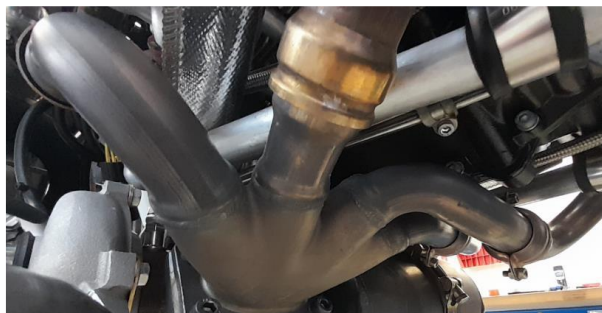
旧版本件号：979562

一些早期的 Rotax 915iS 排气管在使用中被发现出现了裂纹。这些早期的排气管已在 2021 年被新设计的排气管所取代。

按照 Rotax 发动机维护手册更换排气管

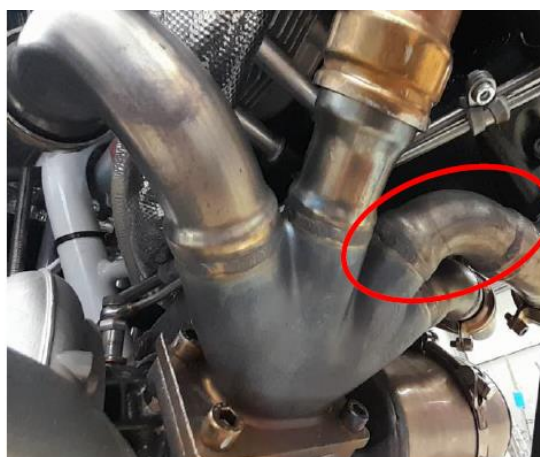
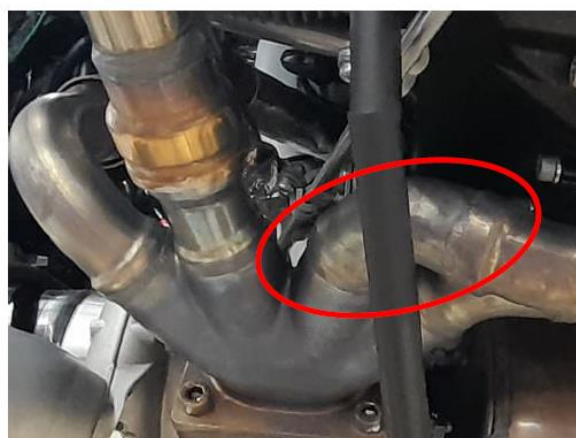
新版本件号：979563

两个版本排气管的区别是在第二缸的排气管连接处进行了改进的焊接。
